関門海峡海難事例集（参考資料）

財団法人 海技振興センター

1. 関門海峡東部海域

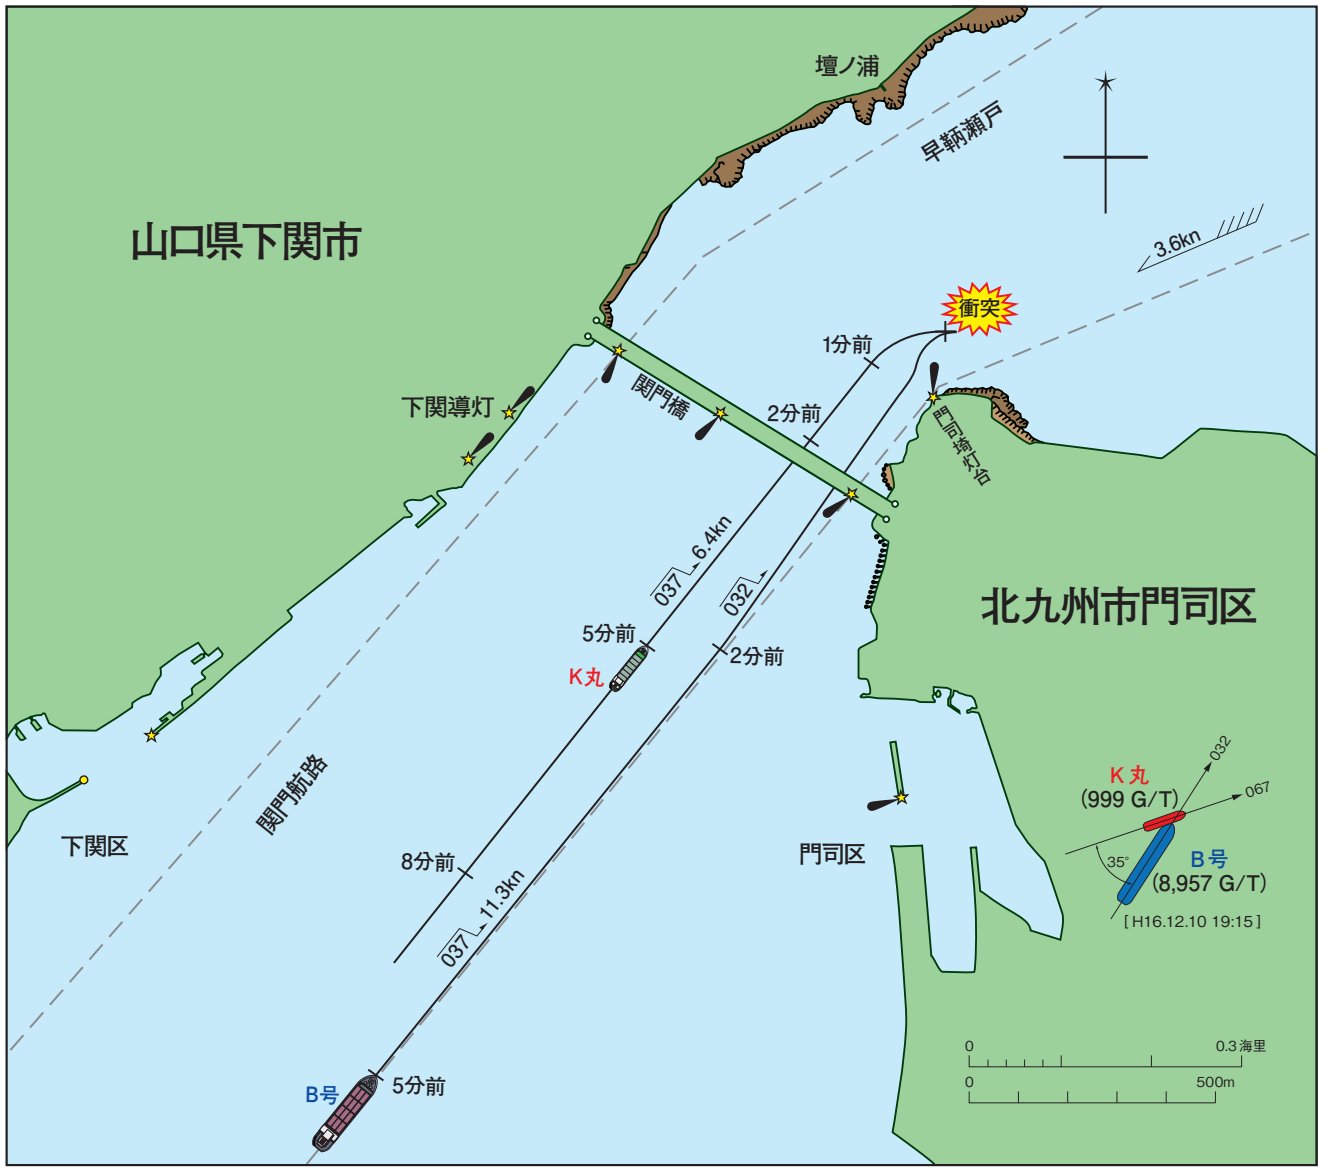
1.1 西流時の門司埼沖で、外国船が油送船を追い越す態勢となって衝突 (事例1) (マイアニュースレター、海難審判庁 No. 36)

K丸は、船長が操船を指揮し、手動操舵により強い潮流を受けながら航路の右側を東行中、右舷後方から接近する**B号**を認めたが、**B号**が関門橋付近で追い越すことはないものと思い、その後**B号**の動静監視を行わずに進行、一方、**B号**は、船長が操船を指揮し、手動操舵により潮流が弱い航路の右側端を東行中、先航する**K丸**に門司埼付近で接近しても、**K丸**が航路に沿ってゆっくりと右転するので追い越すことができるものと思い、追越しを中止することも、追越し信号を行うこともせずに進行。**B号**は、衝突の2分前に門司埼から離すため針路を左に転じ、関門橋下を通過後に針路を右に転じたが、右舷前方から西流を受けて右転できずに衝突した。

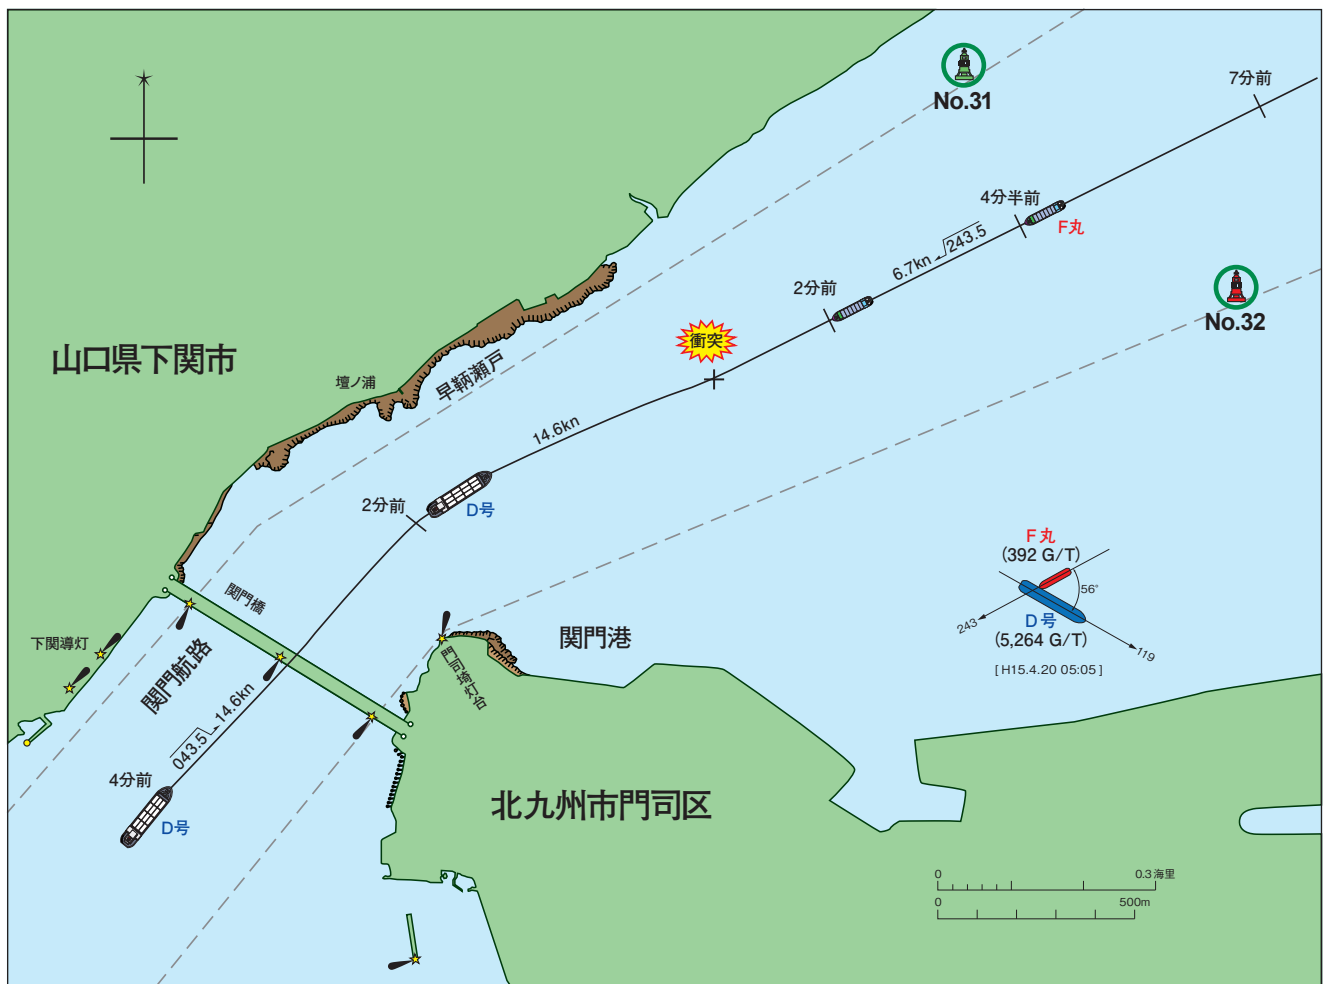
1.2 東流時の早瀬瀬戸で、東行船が航路の左側に圧流されて西行船と衝突 (事例2) (マイアニュースレター、海難審判庁 No. 36)

F丸は、船長が自ら手動操舵に就き、関門航路の中央寄りを早瀬瀬戸に向けて西行した。船長は、右舷側の陸岸との離岸距離をとることに気を取られ、船首方から接近する**D号**の灯火に気付かないまま西行中、一方、**D号**は、門司崎沖を関門航路東口に向けて順流で東行中、**F丸**の灯火を視認していたものの、右転する時機が遅れたため、下関側へ圧流されて航路の左側に入り、右舷10 度をとって右回頭を始めたが、衝突した。

関門航路を東行する船舶は、潮の流れる方向にかかわらず下関側に圧流される。特に、夜間の東流時に航路中央付近を東行する船舶は、門司崎沖で転舵時機が遅れて最強流速域に入ると、下関側に圧流されるだけでなく、順流のため舵効が得にくく、右回頭が十分にできないまま、西行船と接近することがあるので、注意が必要である。

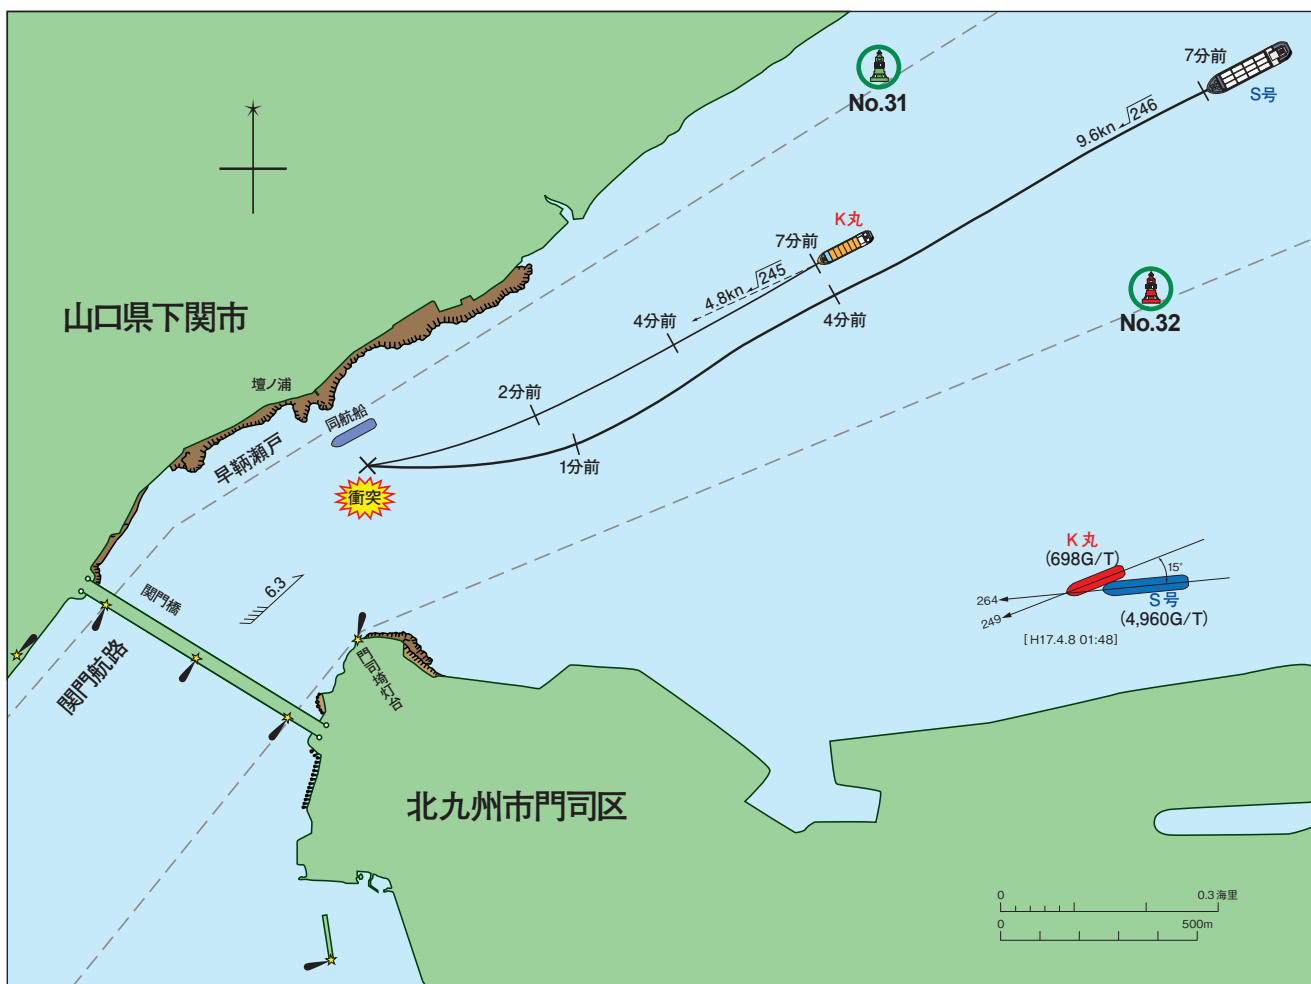
1.3 東流6ノットの早瀬瀬戸で、航路の左側から追越しをかけた外国船が油送船と衝突(事例3) (マイアニュースレター、海難審判庁 No. 36)

S号は、早瀬瀬戸に差し掛かり、K丸を追い越すため関門航路の中央を西行中、関門マーチスがS号に対してVHFで「K丸を追い越してはいけません。」との情報提供を行ったが、S号は、これに回答しなかった。S号は、航路の左側に出て追越しを続けていたとき、東行船2隻の灯火を認め、少し右舵をとって航路の右側に戻ろうとしたところ、急激に下関側に圧流され、そのままK丸に衝突した。

関門航路及び関門第二航路を航行するときは、できる限り、航路の右側を航行しなければならない。また関門航路での無理な追越しは禁止されており、並列航行も禁止されている。この事例のような、狭くて潮流が速い早瀬瀬戸での追越しは止め、あせらず、急がず、潮に逆らわず、船間距離をとって航行しなければならない。

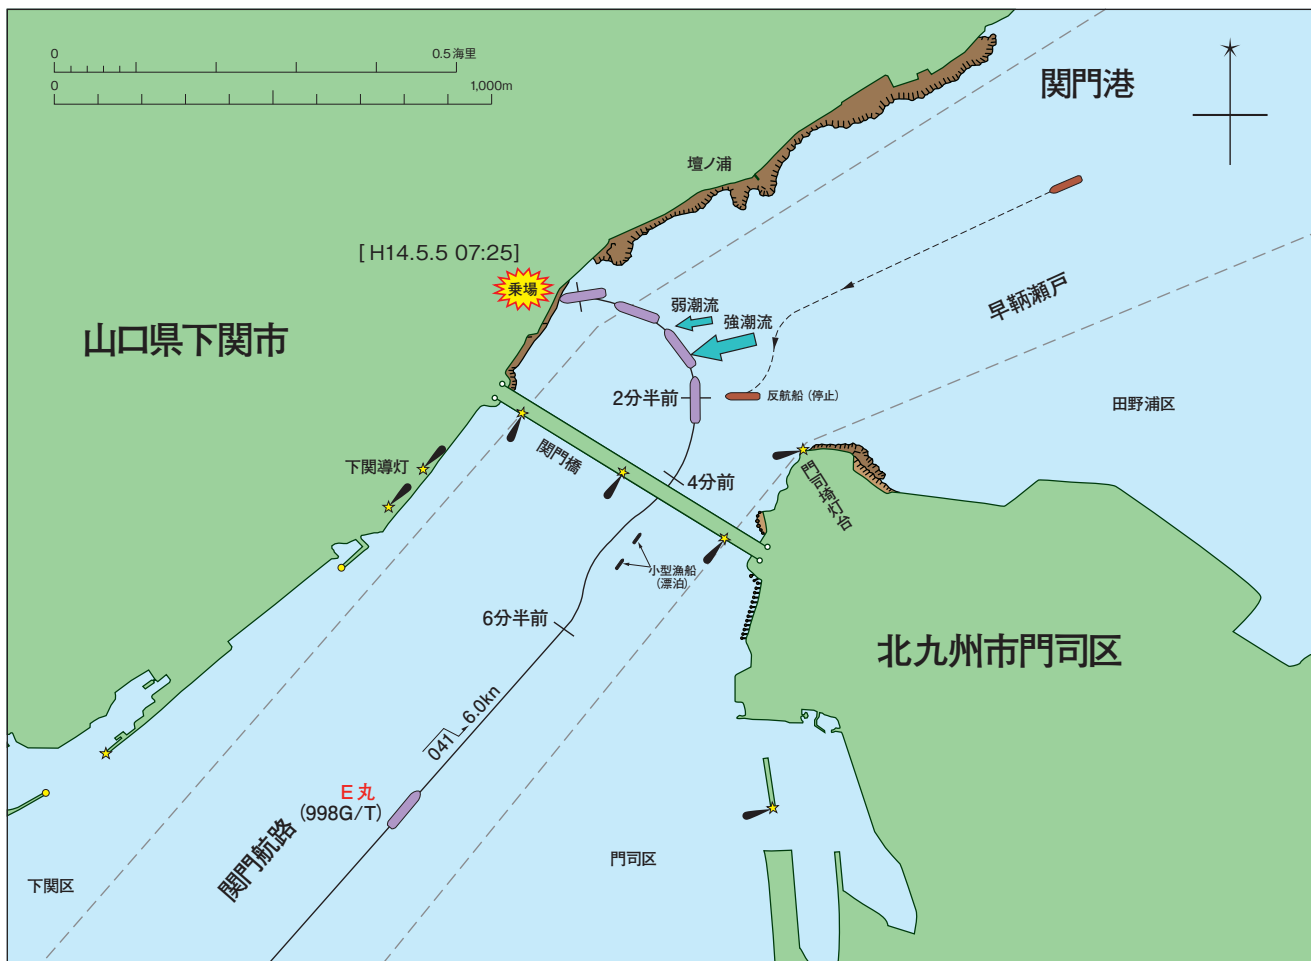
1.4 霧中、西流時の早瀬瀬戸で、反航船を避けようとして左転中に乗揚 (事例4) (マイアニュースレター、海難審判庁 No. 36)

E丸は、視界制限状態の関門海峡を東行中、関門橋手前でレーダーにより2隻の漂泊漁船と反航船を探知した。**E丸**は、航路中央に寄って漂泊中の漁船を航過した後、関門橋下を通過したところで、航路の中央寄りを西行する反航船を視認し、左舵一杯として門司埼沖で停止した反航船を避航した。**E丸**は、そのまま反転するつもりで左回頭中、潮流の影響により十分な回頭ができずに乗り揚げた。

潮流の流速は、各地点によって大きく異なる。この事例のように、潮流の流向に対して大きな角度で進行すると、船首尾で受ける潮流の影響に差が出るため、転舵する際に意図した操船が行えないことがあり、大変危険である。

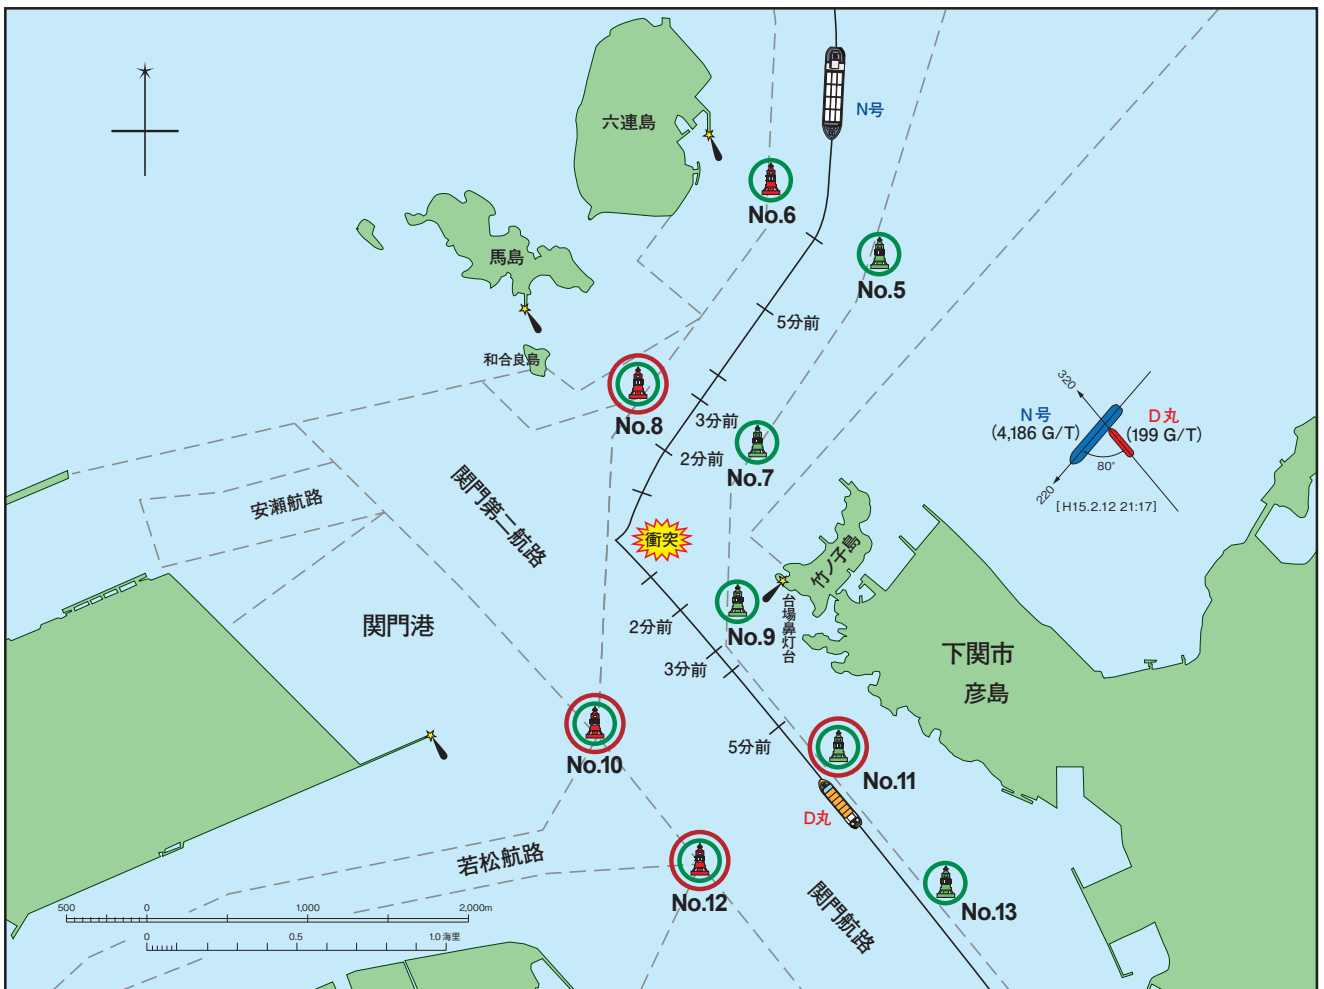
2.1 避航船である小型油送船が、関門航路を南下する外国貨物船と衝突 (事例1) (マイアニュースレター、海難審判庁 No. 37)

D丸は、関門航路を西行中、レーダーにより**N号**を探知したが、**N号**の動静監視を行わずに進行し、関門マーチスが**D丸**に対しVHFで行った再三の**N号**に関する情報提供に気がつかなかった。一方、**N号**は、関門航路入航時、関門マーチスにVHFで位置通報を行った際、「小型の西行船と接近するおそれがある」旨の情報を得たが、西行する**D丸**が自船の進路を避けてくれるものと思い、警告信号を行わないまま進行し、両船は衝突した。

危険の多い関門海域で、1隻でもVHFを聴守しない船舶があると周りの多くの船舶に多大な迷惑が及ぶ。VHFの音声がかた聞こえなければ、作動させていないことと同じなので、VHFの設置場所、音量などを確認し、必ず聴守すること。

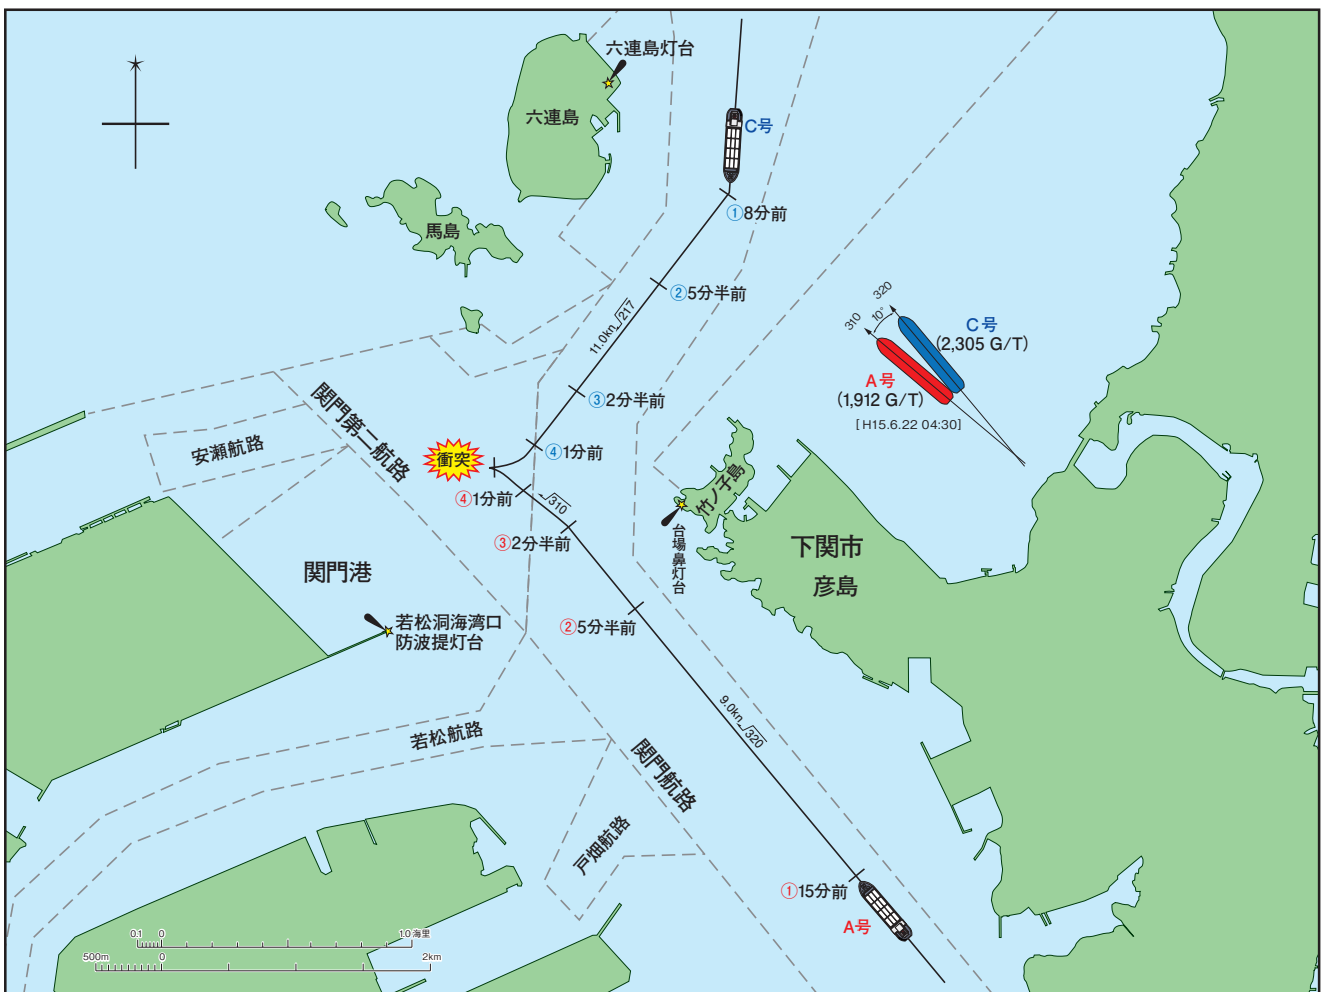
2.2 航路を航行中の外国貨物船と航路外へ出ようとする外国貨物船が衝突 (事例2) (マイアニュースレター、海難審判庁 No. 37)

夜間、関門航路西口から入航し、南下中のC号は、同航路を西行するA号を視認後、衝突のおそれがある態勢で接近したが警告信号を行わず続航中、また、関門第二航路へ向け、関門航路を西行し、同航路の航路外に出ようとしたA号は、一旦はC号を視認したものの、動静監視を十分に行わず、関門航路に沿って航行するC号の進路を避けず、衝突した。

台場鼻沖の航路屈曲部は、彦島、竹ノ子島に視界が遮られていて、互いに相手船を視認してからでは時間的余裕が少ない。レーダーを活用するなど、早めに相手船の動静把握に努める必要がある。

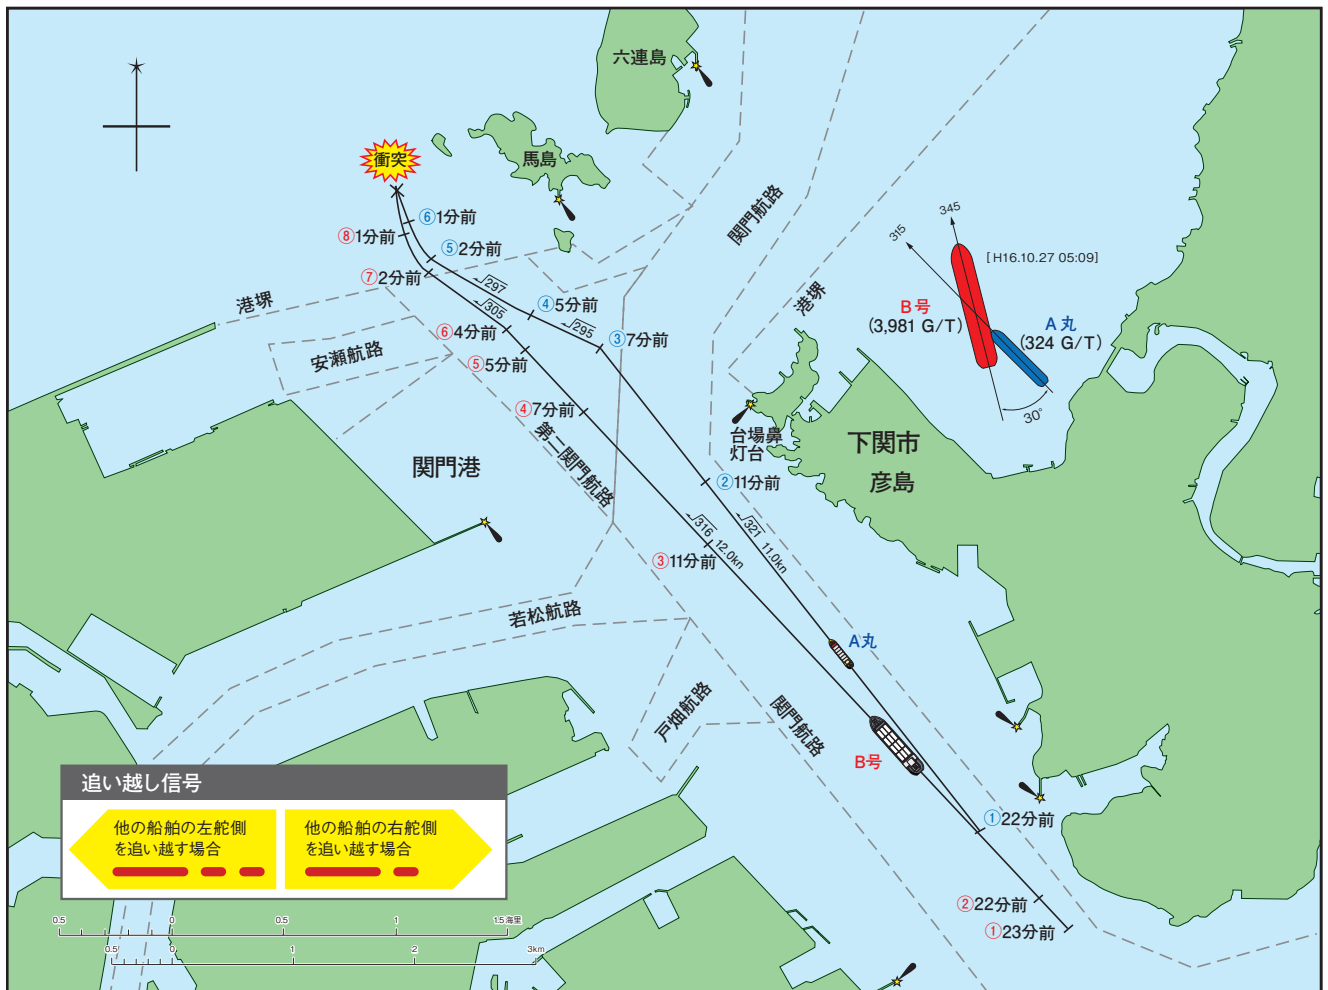
2.3 関門航路から関門第二航路にかけて、外国船が活魚運搬船を追い越す態勢で衝突 (事例3) (マイアニュースレター、海難審判庁 No. 37)

A丸は、関門航路を自動操舵により西行中、左舷後方から接近したB号と衝突のおそれがあったが警告信号を行わないで進行、一方、B号は、関門航路を手動操舵により西行中、先航するA丸に関門第二航路北側境界線付近で追いついて接近する状況であったが、追越しを中止しないで進行、A丸は、B号の右転を認めて右回頭を始めたが衝突した。

関門航路で追い越すことができるのは、「当該他の船舶が自船を安全に通過させるための動作をとることを必要としないとき」かつ「自船以外の船舶の進路を安全に避けられるとき」に限られている。関門第二航路南北境界付近等、針路が交差する地点での追越しは行わないこと。追越しができる場合には追越し信号を行い、また、VHF、警告信号、操船信号、AIS 等できる限り全ての手段を使って、お互いの意図を把握すること。

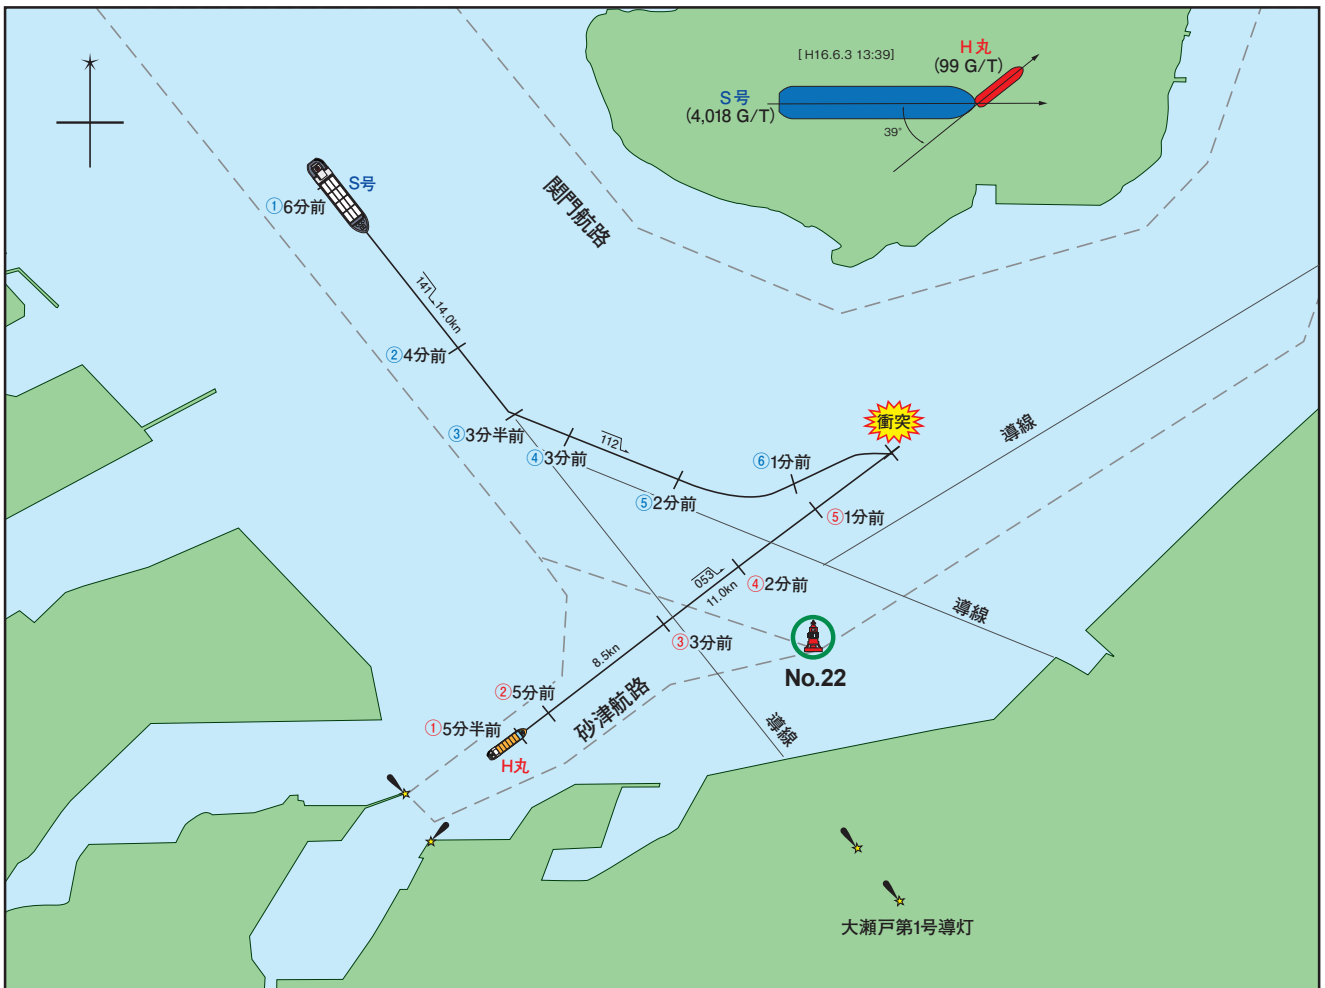
2.4 砂津航路出航船が関門航路東行中の外国船と衝突 (事例4)

H丸は、内航船の燃料油補給に従事する国際信号旗の備え付けを要しない油タンカーで、砂津航路を出航中、関門航路を航行するS号と出会うおそれがあったが、S号の進路を避けないで関門航路を横断進行し、一方、S号は、関門航路に沿って東行中、砂津航路から関門航路に入航するH丸を認め、動静監視を行いながら進行し、H丸に避航する気配がなかったが警告信号を行わずに続航し、衝突した。

関門港では、関門航路とその他の航路を航行する船舶とが出会うおそれがある場合、その他の航路を航行する船舶は関門航路を航行する船舶の進路を避けなければならない。その他の航路から関門航路に入航する船舶は、早期に減速するなどして、確実に避けてから入航すること。
